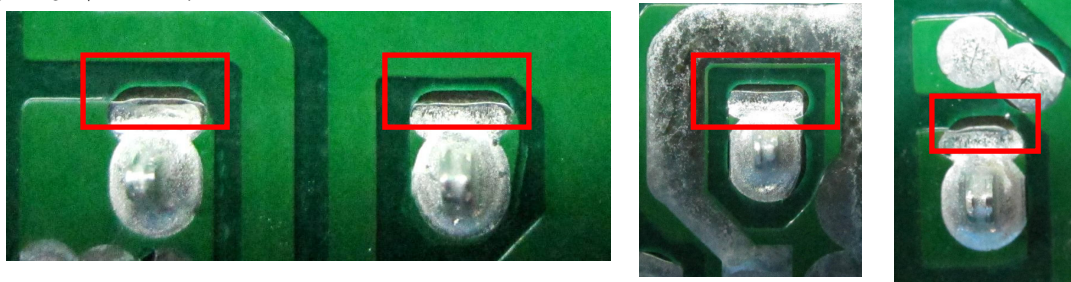
1. 多處焊盤不良

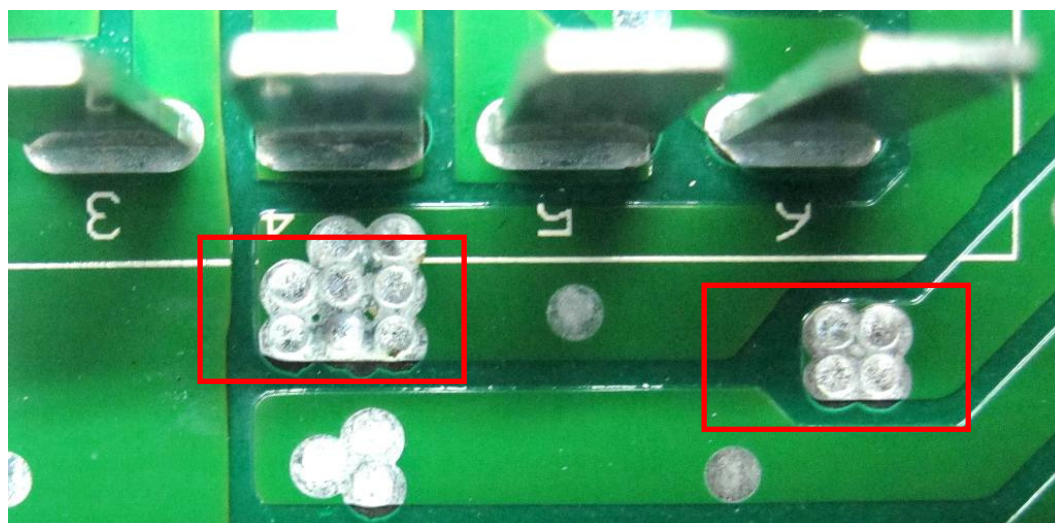
2. 錫膏焊盤過度覆蓋

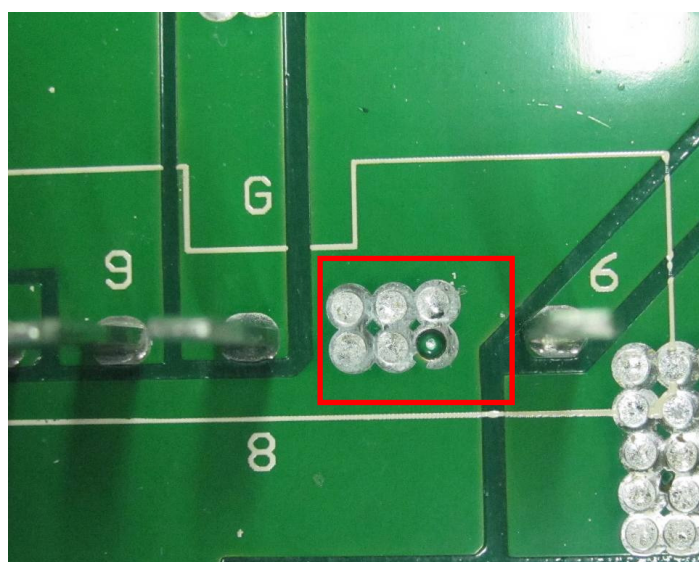
3. 過孔有綠油堵住現象
